***Estudio para la obtención de Calificación Ambiental de instalación para puesto de masa frita ubicado dentro de solar sito en C/ Río Verde nº 1. Utrera (Sevilla).***

***Arquitecto Técnico redactor: David Caro Caro, Colegiado 7.338 Coaat-se  
Propiedad: D<sup>a</sup> María Ángeles Fuentes Pastor (77.850.683-F)***

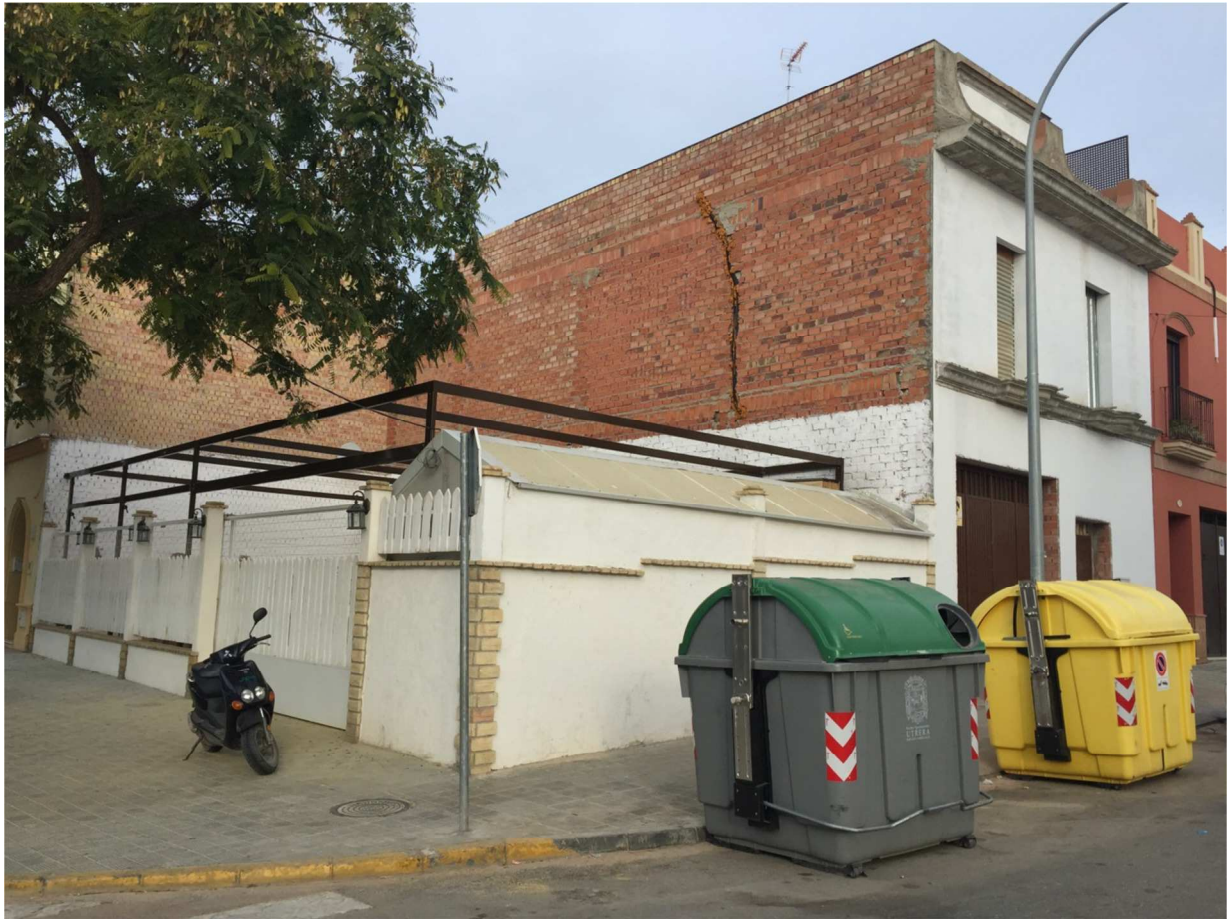
Alzado general con colindantes.
